REHABILITATION DU COMPLEXE HOTELIER DU DOMAINE DES PIERRES

CCI DE LA REUNION

DIAGNOSTIC ARCHITECTURAL et TECHNIQUE

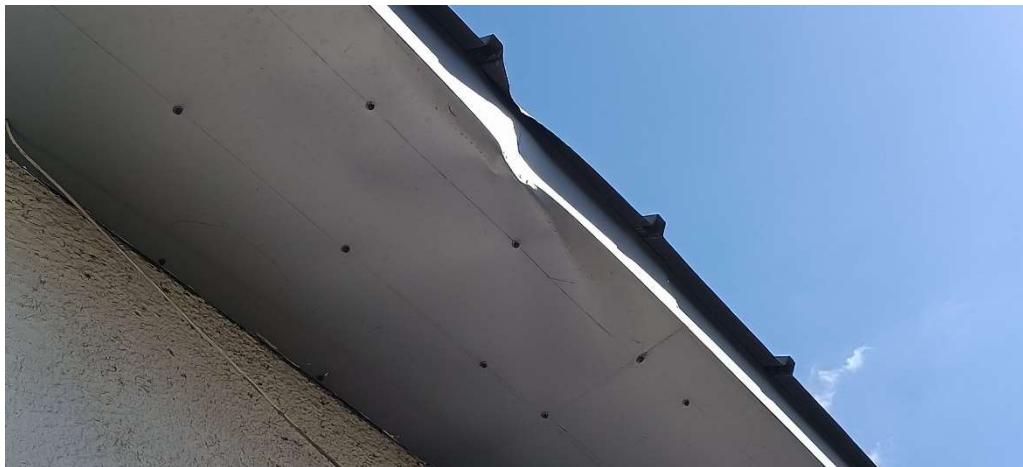
La couverture en acier ou aluminium prélaquée 2 faces est en bon état, pas de corrosion constatée ; quelques plaques présentent des zones déformées ou enfoncées en bas de pente qui sont

certainement dues à des chocs ; 3 cas sont constatés :

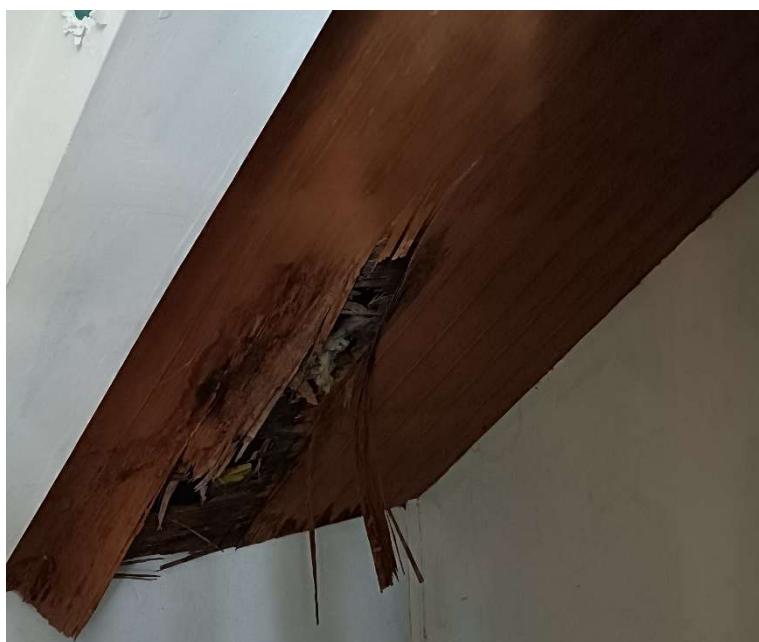
Une fuite est constatée au niveau du houteau située sur le pan de toiture Sud-Est, nous n'avons pas identifié l'origine (un test de mise en eau permettra certainement de la déterminer)

Nous constatons que les noues situées aux cassures de pente ne sont pas encaissées comme l'exige le DTU, ce qui peut éventuellement expliquer l'origine de la fuite ?

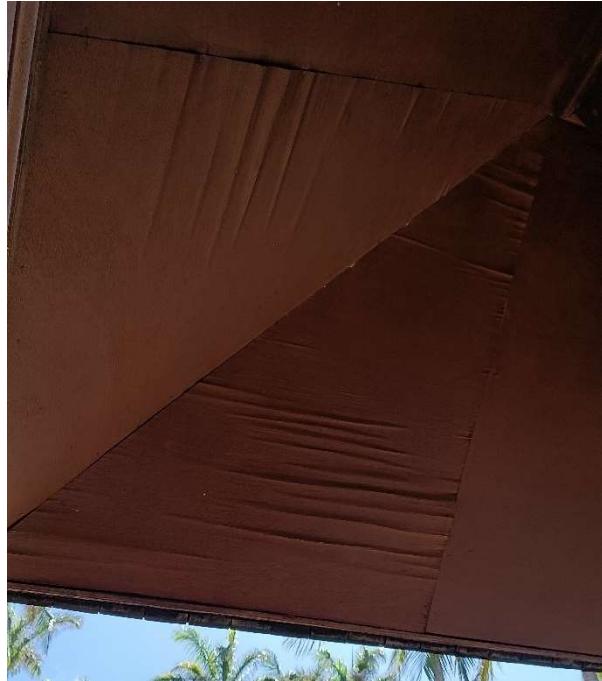
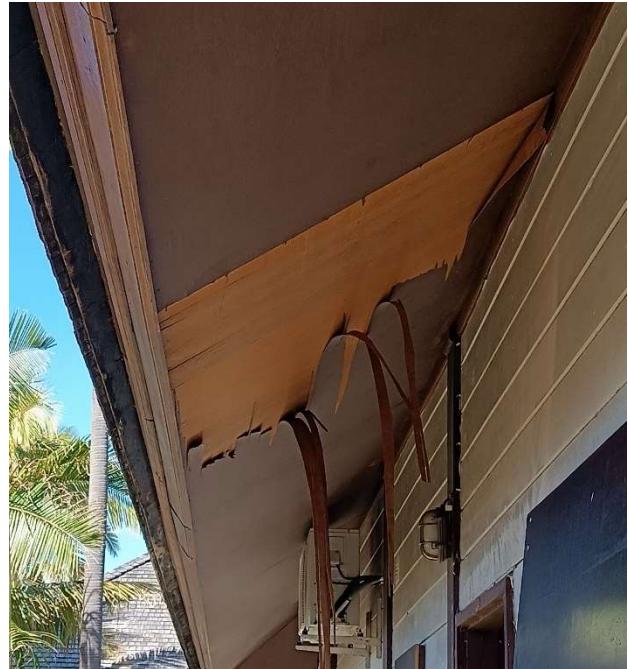
Sur certains bungalows, on constate des délaminations présentent au niveau des sous faces en CTBX sûrement dû à l'humidité ou des défauts de collage.

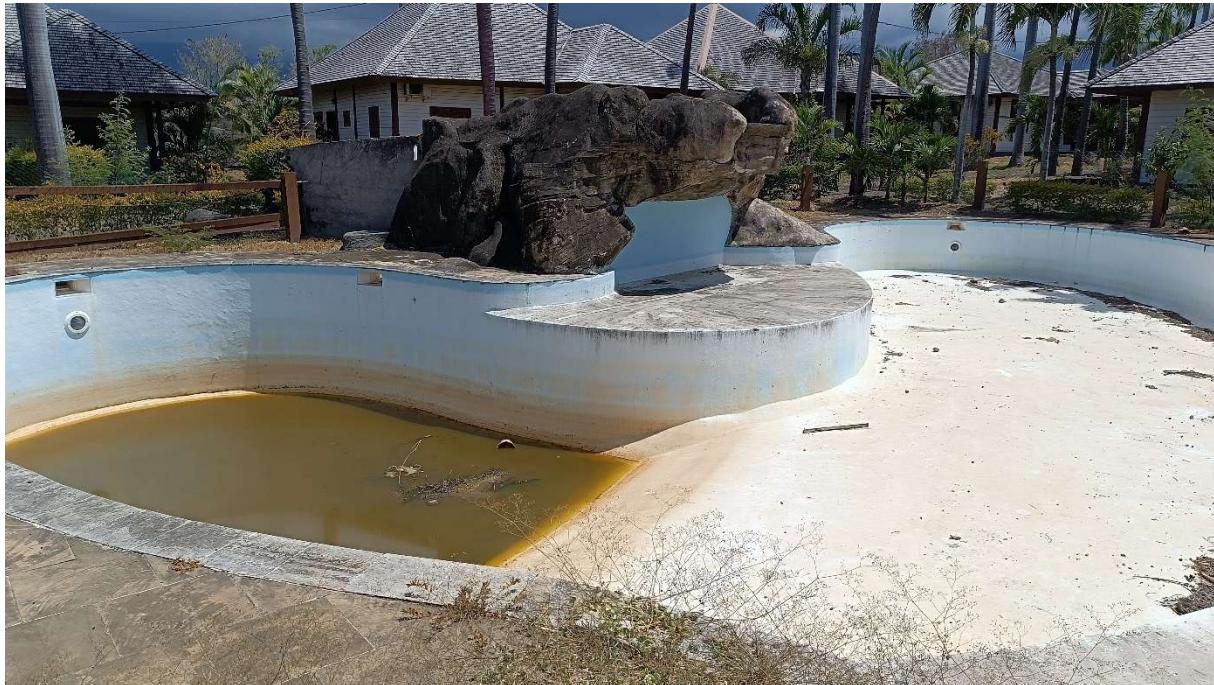
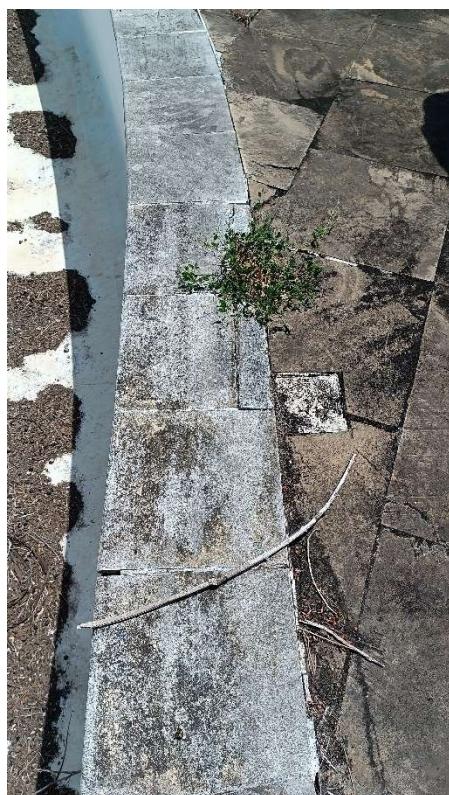
- Le génie civil est en béton état, les parois ne présente pas ou peu de fissures
- L'étanchéité est détériorée, avec des zones écaillées, d'autres lessivées, elle est entièrement à refaire.

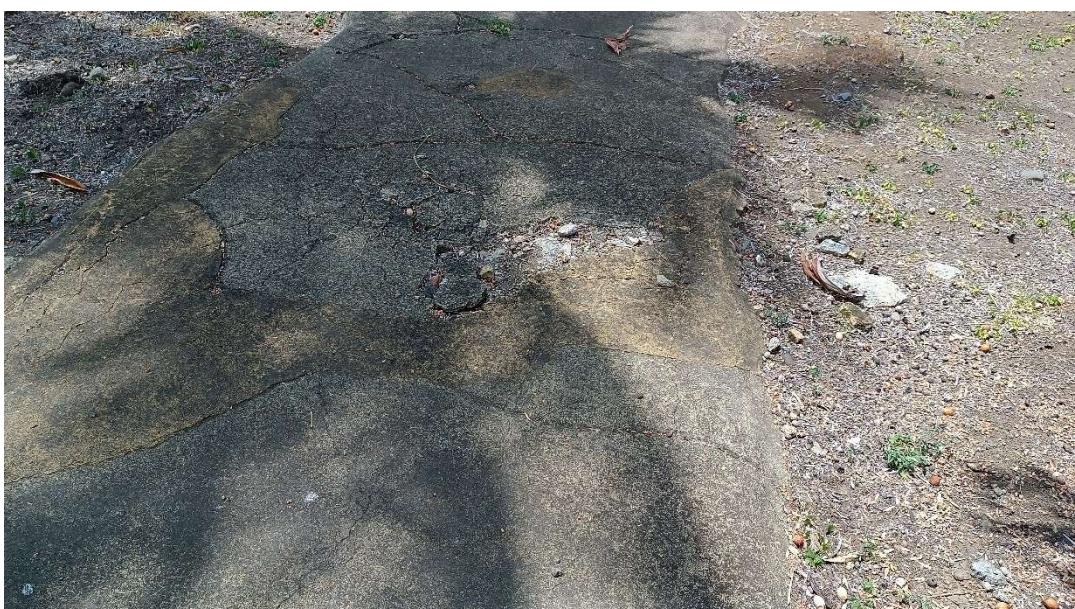
Globalement, l'état de surface des cheminements piétons en béton au sein du domaine est plutôt acceptable. Hormis certaines zones qui nécessiteraient des reprises ponctuelles, le faïencage et la plupart des fissures ne sont pas problématiques, ayant une largeur ou un diamètre ≤ 2 cm. Il respecte par ailleurs les règles de sécurité d'usage qui impliquent que le revêtement soit non glissant et non réfléchissant. La transition entre le béton dur employé ici pour le cheminement et la pelouse peut constituer un repère adapté quant au contraste visuel et tactile permettant sa détection à la canne blanche ou aux pieds.

Exemple de zone ponctuelle nécessitant une reprise du revêtement du cheminement.

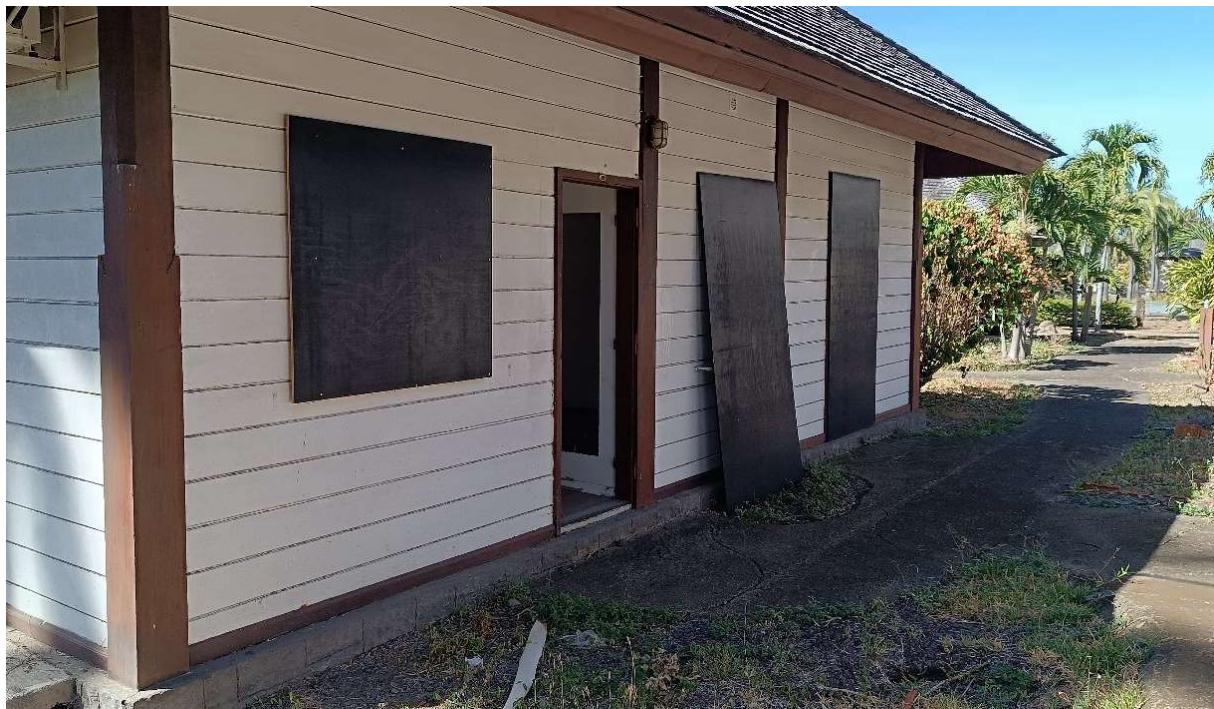
Cependant, l'accessibilité PMR des cheminements n'est pas assurée sur l'ensemble des services qui doivent être accessibles car les caractéristiques minimales dimensionnelles ne sont pas respectées (pentes excessives supérieures par endroits aux 6% admissibles pour de l'existant et largeur minimale de 1m20 pas obtenue partout pour accéder à la piscine. De surcroît, les cheminements se présentent au droit du bungalow destiné à accueillir les 2 chambres PMR avec un seuil d'une quinzaine de centimètres à franchir, en rendant l'accès impossible.

Exemple de seuil important à compenser.

Le rehaussement des cheminements pour se mettre à niveau et obtenir au maximum un seuil de 2 cm va créer une rupture de niveau avec la pelouse et les espaces verts adjacents. Il est alors nécessaire de mettre en place à partir de 0,25 cm un élément éveillant l'attention d'une personne aveugle ou malvoyante afin de prévenir tout risque de chute, telle qu'une bordure chasse-roue, ce qui permet de surcroît à une personne en fauteuil roulant d'éviter le risque de sortir du cheminement. À partir de 0,40 cm, il convient d'implanter un dispositif permettant d'éviter le risque de chute : il peut s'agir par exemple d'une plantation robuste (haie, buisson,...), d'une clôture légère, d'une barrière. Un apport de terre pour remodeler les espaces verts peut sinon être envisagé.

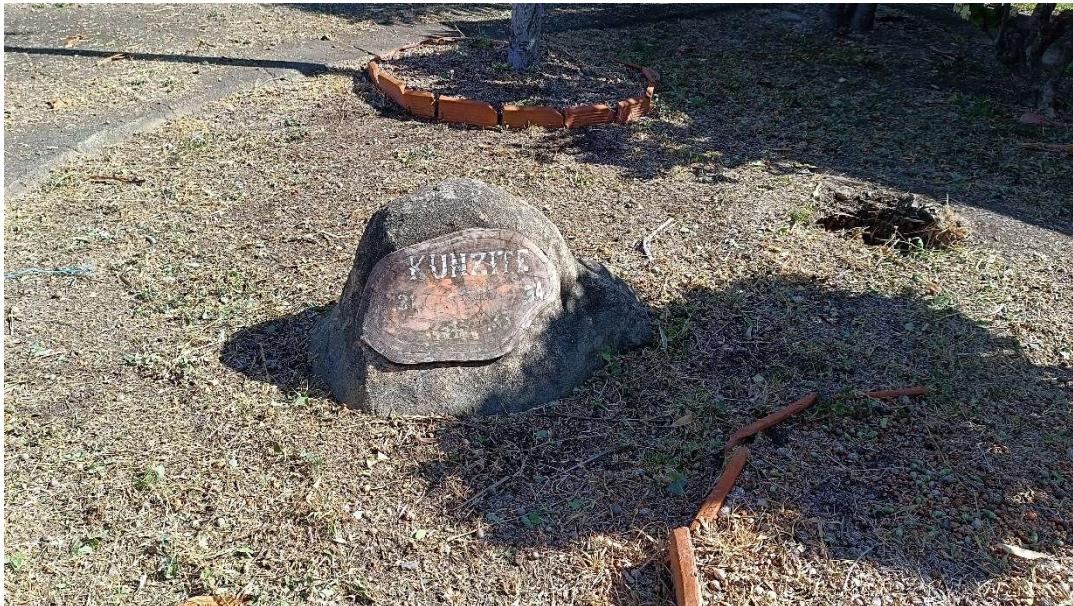
La signalisation actuelle repérant les bâtiments au bords des cheminements est effacée et doit être reprise en répondant à des critères de visibilité, lisibilité et compréhension pour être facilement repérable et permettre à un visiteur malvoyant d'identifier aisément le bâtiment vers lequel il veut se diriger à l'intérieur du domaine.

Signalisation actuelle repérant les bâtiments ternis et en partie effacée.

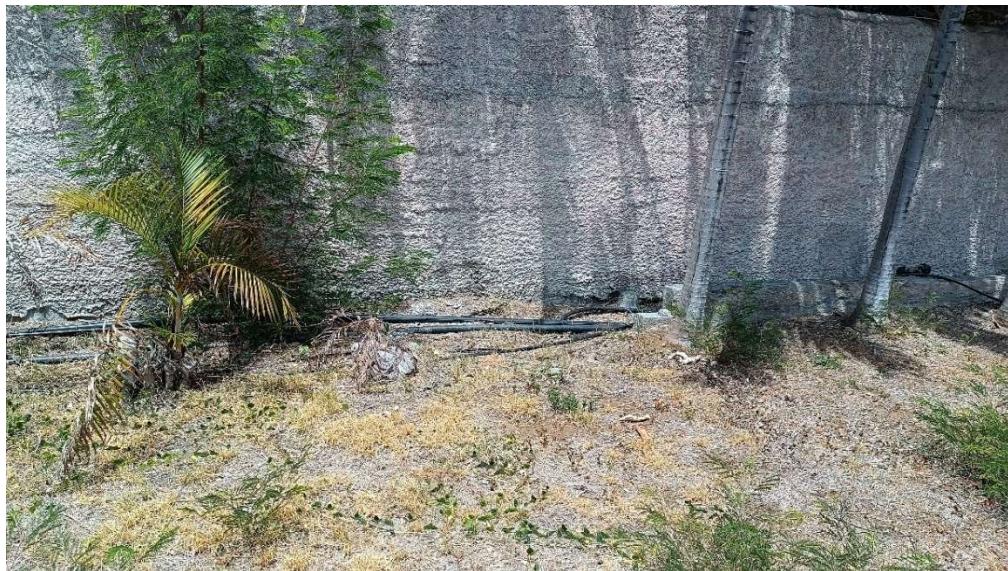
Conduite AEP

Le réseau d'adduction d'eau structurant transite sous la RD 26. Il s'agit d'un diamètre 300 Fonte. Au sein du domaine, le réseau AEP chemine le long du mur d'enceinte en surface et est exposé au soleil.

L'ensemble des réseaux AEP et d'incendie seront remis à neuf depuis un regard compteur disposé le long de la RD 26.

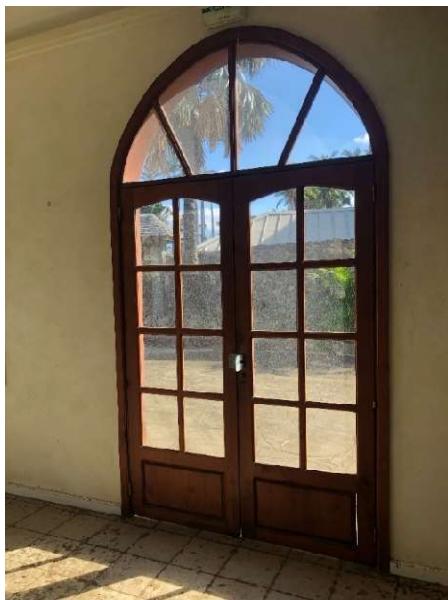
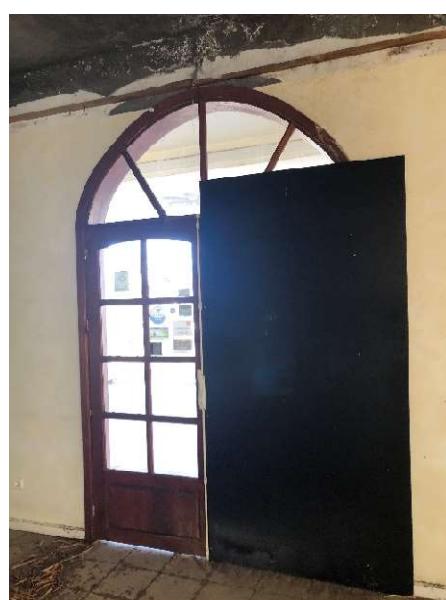
Portes d'entrée

Bloc porte en bois deux vantaux vitrés avec imposte;

- Absence du vantail : 1/4

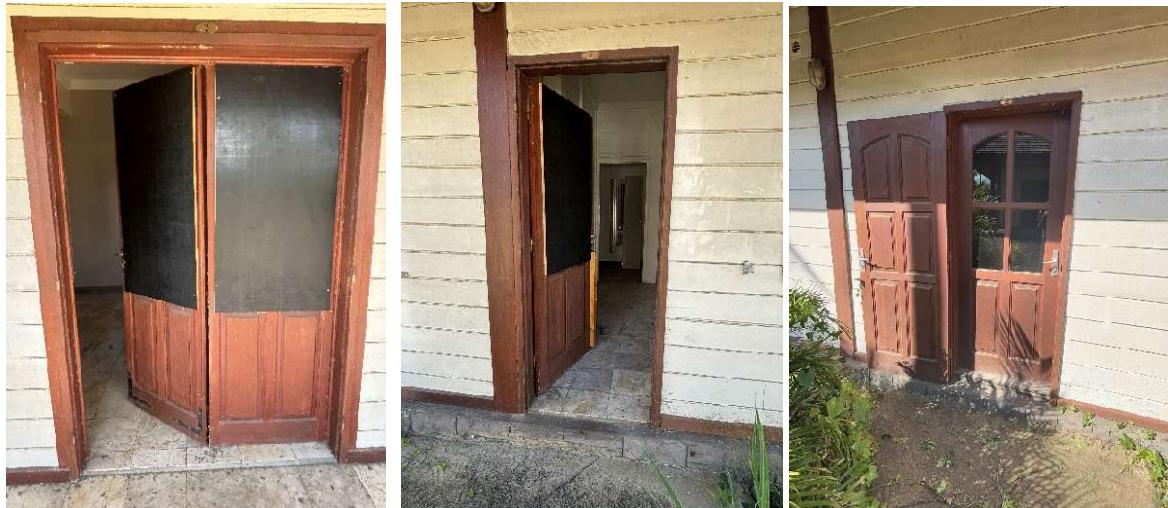
Bloc porte en bois avec 2 vantaux vitrés de 70 cm => Seuil > à 3 cm ;

- Absence du volet sur 9 bungalows (31%)

Bloc porte en bois avec vantail vitré de 80 cm

- Absence du volet (48%)

Ouverture de porte difficile ;

Poignée et serrures à remplacer

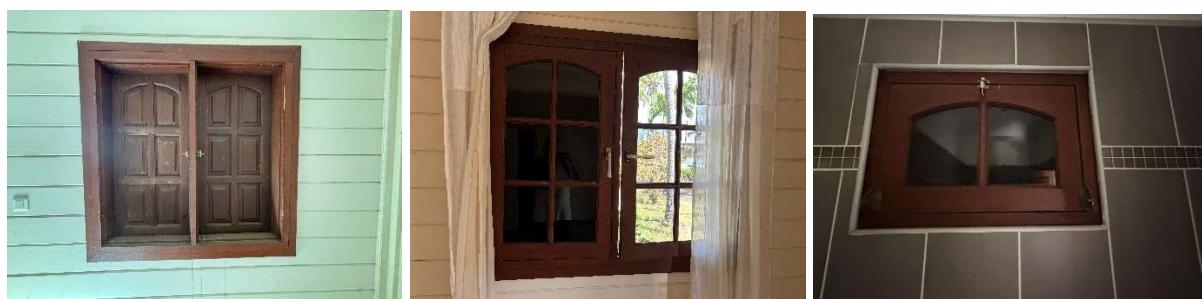
Bois avec simple vitrage + volets bois extérieurs ;

- Absence du volet sur fenêtres Chambres 29/51
- Absence des vantaux sur fenêtres Chambres 39/51

Bois à un ou deux soufflets dans les sdb+ volets bois extérieurs

- Absence du volet sur fenêtres sdb 33/42
- Absence des vantaux sur fenêtres Chambres 38/42

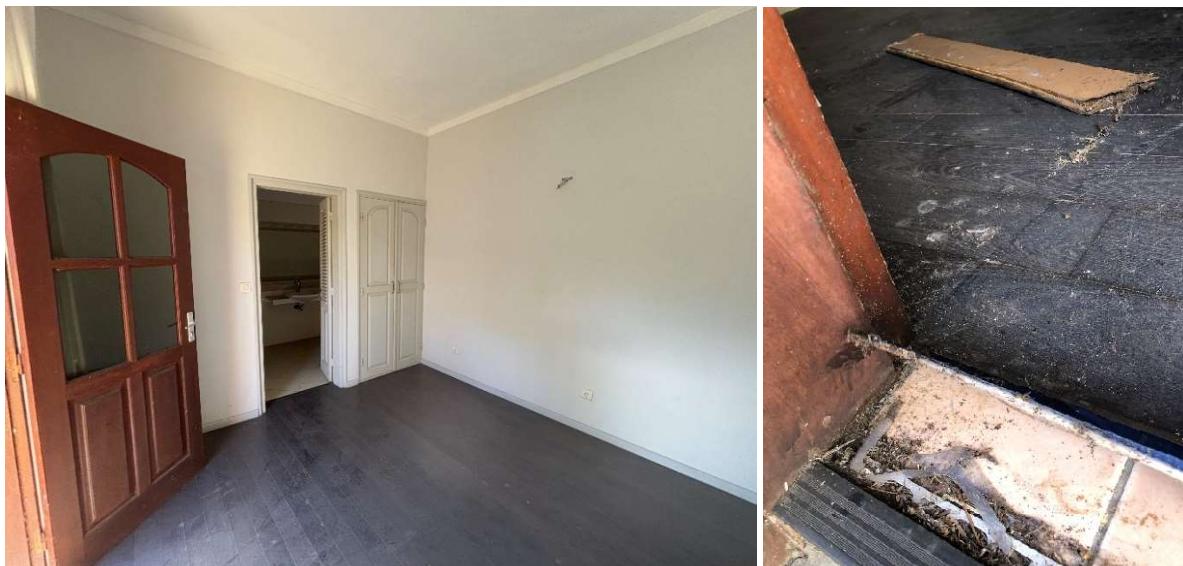
Lames vinyle posées sur carrelage d'origine (15/41) : En mauvais état

⇒ Remplacer les revêtements durs existants (sols/murs), peu esthétiques mais en bon état général. Les revêtements type vinyle seront arrachés, le carrelage nettoyé ou remplacé

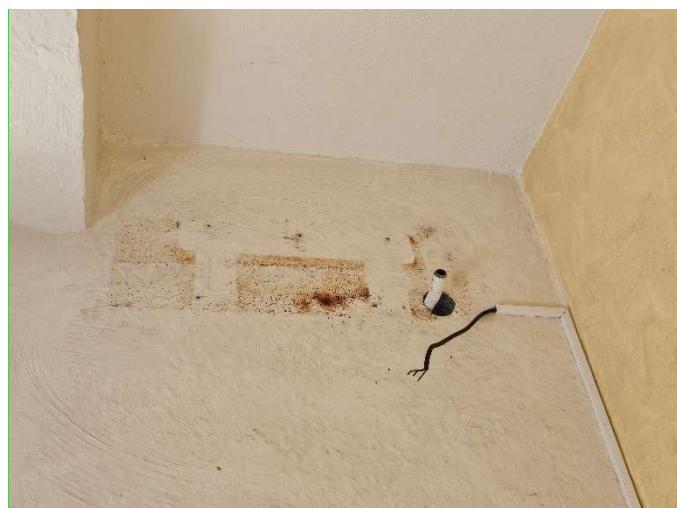
La distribution intérieure du bâtiment est réalisée soit en encastré, soit enterrée sous fourreau, soit sous goulotte ou moulure, cette distribution, en fin de vie présente des manques d'accessoire de pose, notamment couvercle, angle ou coude, ce qui pourrait faciliter le passage des insectes ou autres qui pourraient dégrader considérablement des liaisons électriques et/ou provoquer un début d'incendie par court-circuit.

La continuité du circuit de terre et toutes liaisons d'équipotentialité n'ont pu être observées
La distribution intérieure est à reprendre dans sa globalité.

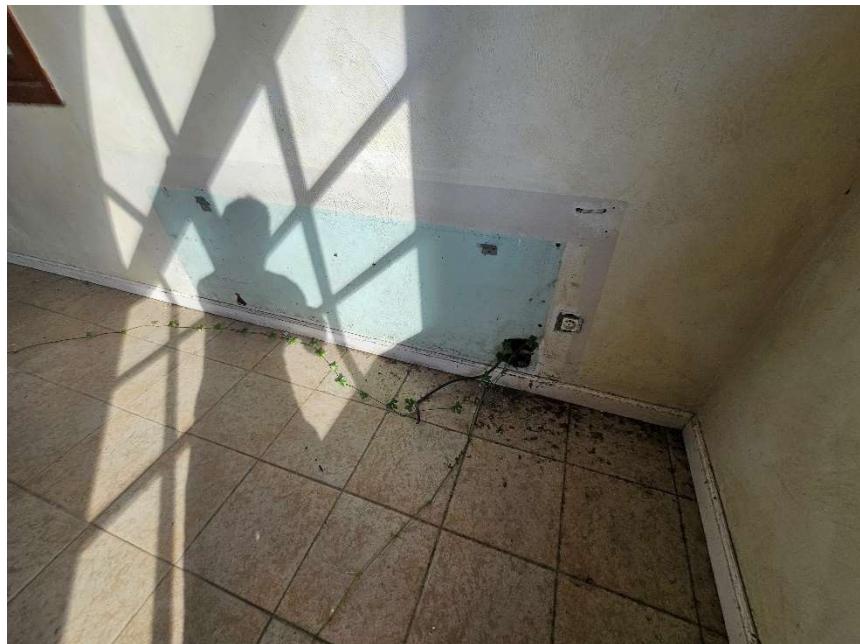
Dans la plupart des locaux du bâtiment, les interrupteurs et prises de courants sont en fin de vie (ex : absence de couvercle sur les prises étanches, noirissement des contacts interne).

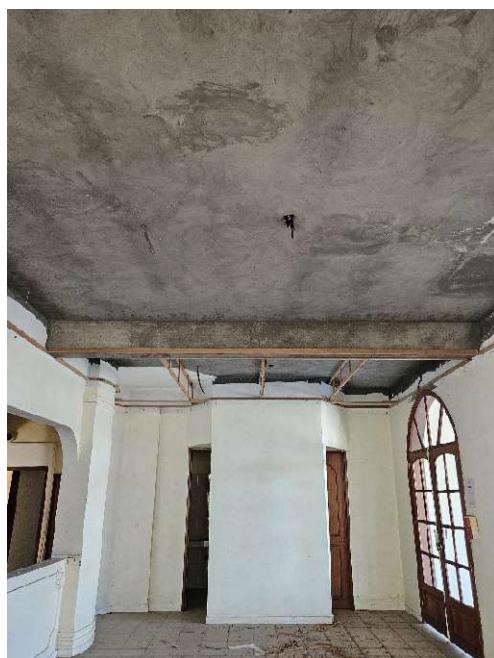
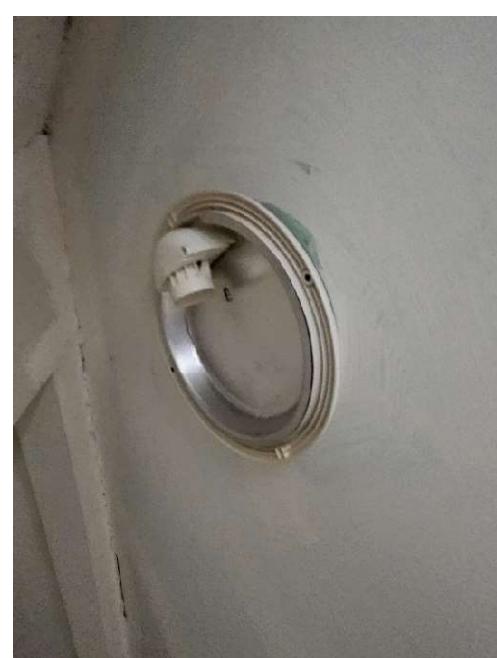
L'éclairage du site n'est pas adapté face aux recommandations d'accessibilité, plusieurs luminaires sont en fin de vie, absence de vérine de protection IP/IK, présence de douilles à bout de fil.

L'installation électrique actuelle ne facilite pas la mise en œuvre des luminaires, ceux si seront remplacés dans leur intégralité.

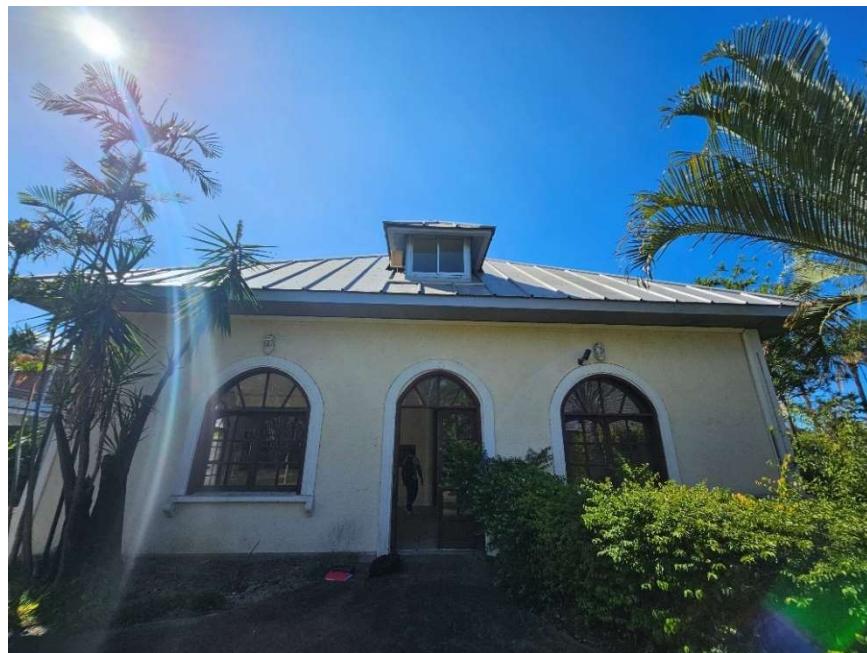
L'éclairage extérieur n'est pas adapté face aux recommandations d'accessibilité et plusieurs luminaires sont en fin de vie. Il a été remarqué l'absence totale d'éclairage pour certaines zones de cheminement et d'accès PMR.

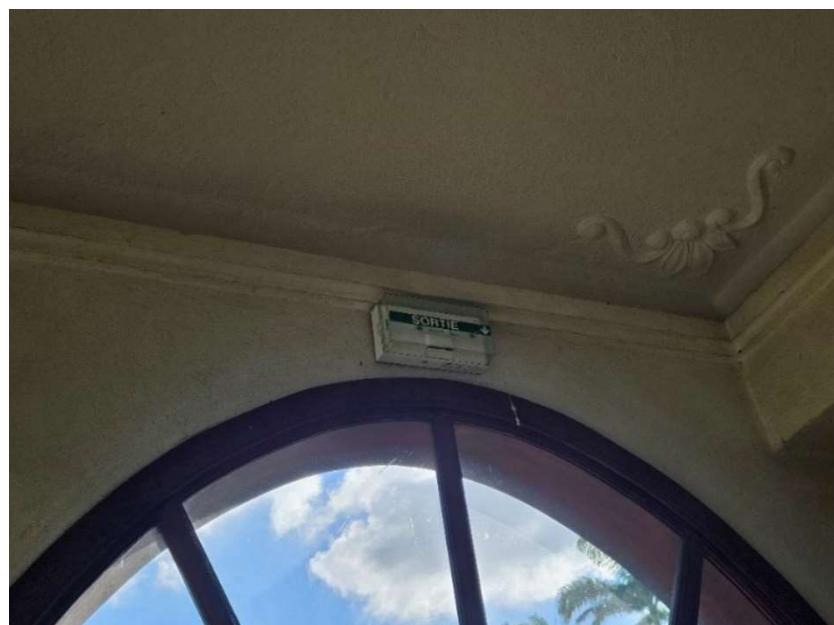
Le site dispose de bloc d'éclairage de secours, certains appareils sont visuellement corrects, d'autres n'ont pas la signalétique normée, toutefois l'absence de réseau électrique depuis un certain temps aura sûrement impacté le fonctionnement des ampoules, télécommande et des batteries. Aussi, le balisage par BAES est incomplet, un complément sera nécessaire notamment dans les sanitaires, certains seraient à repositionner afin d'indiquer efficacement le cheminement de secours.

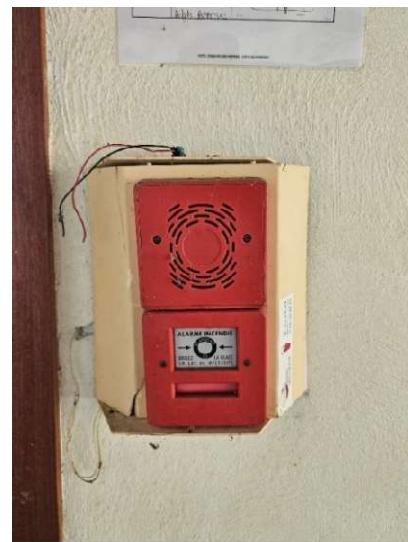
Un SSI de catégorie E avec équipement d'alarme du type 4 réalisé par un bloc alarme / déclencheur manuel est installé sur site. Les installations sont non conformes à la réglementation ERP et hors d'état de fonctionnement.

Un nouveau SSI de catégorie A doit être installé, avec installation de détecteur de fumée adressable dans les chambres des bungalows

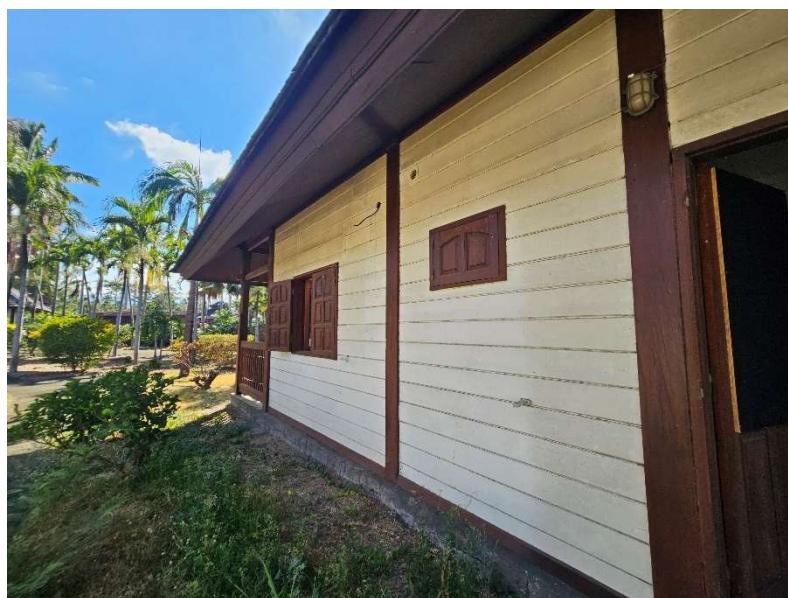
L'éclairage extérieur n'est pas adapté face aux recommandations d'accessibilité et plusieurs luminaires sont en fin de vie. Il a été remarqué l'absence totale d'éclairage pour certaines zones de cheminement et d'accès PMR.

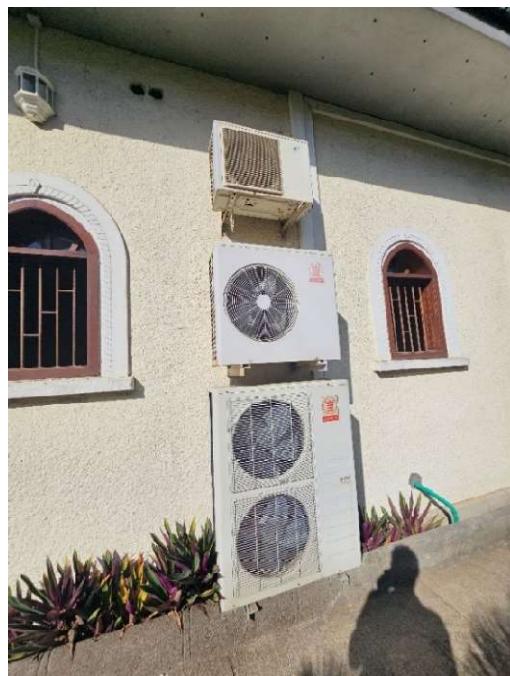
Nous notons l'absence de traitement d'air et notamment de caisson d'air neuf et caisson d'extraction. Le renouvellement de l'air est assuré par des grilles en façade, sous dimensionnées et parfois bouchées Absence de VMC pour les locaux humides aveugle

- La réalisation des carottages nécessaires pour les ventilations naturelles des WC et douches des chambres
- Les réseaux de ventilation et d'extraction seront créés suivant les règles ERP. Des clapets coupe-feu seront prévus.
