REHABILITATION DU COMPLEXE HOTELIER DU DOMAINE DES PIERRES

CCI DE LA REUNION

DIAGNOSTIC ARCHITECTURAL et TECHNIQUE

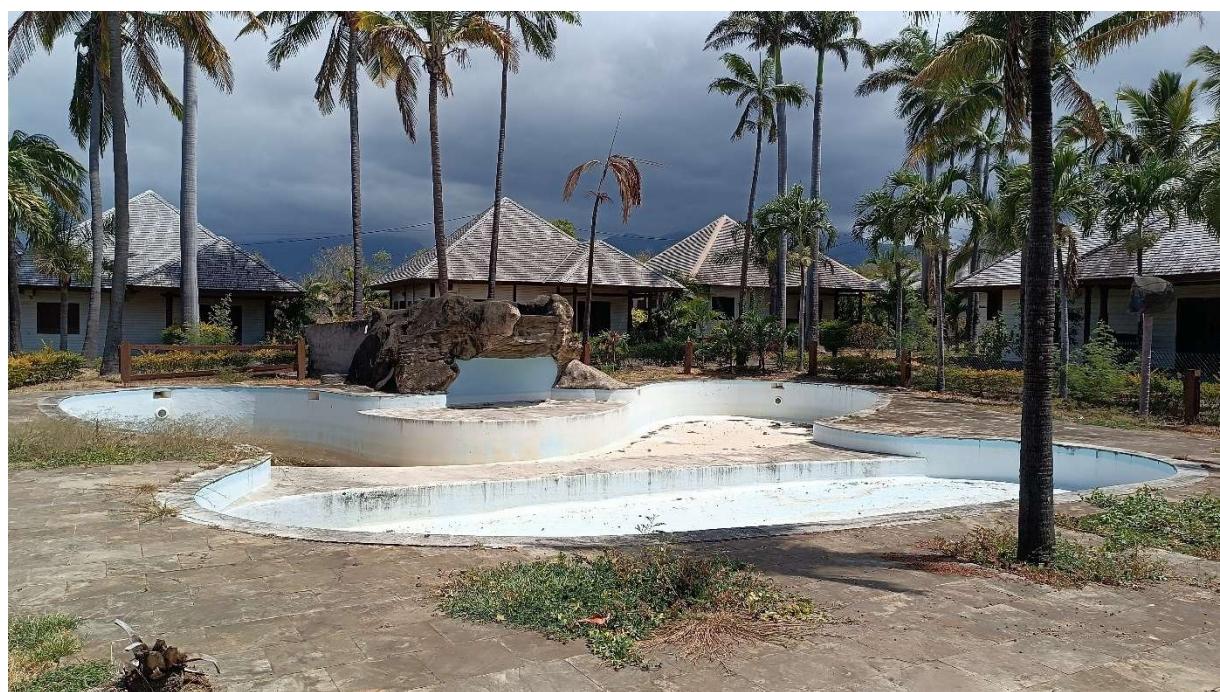
- Le génie civil est en béton état, les parois ne présente pas ou peu de fissures
- L'étanchéité est détériorée, avec des zones écaillées, d'autres lessivées, elle est entièrement à refaire.

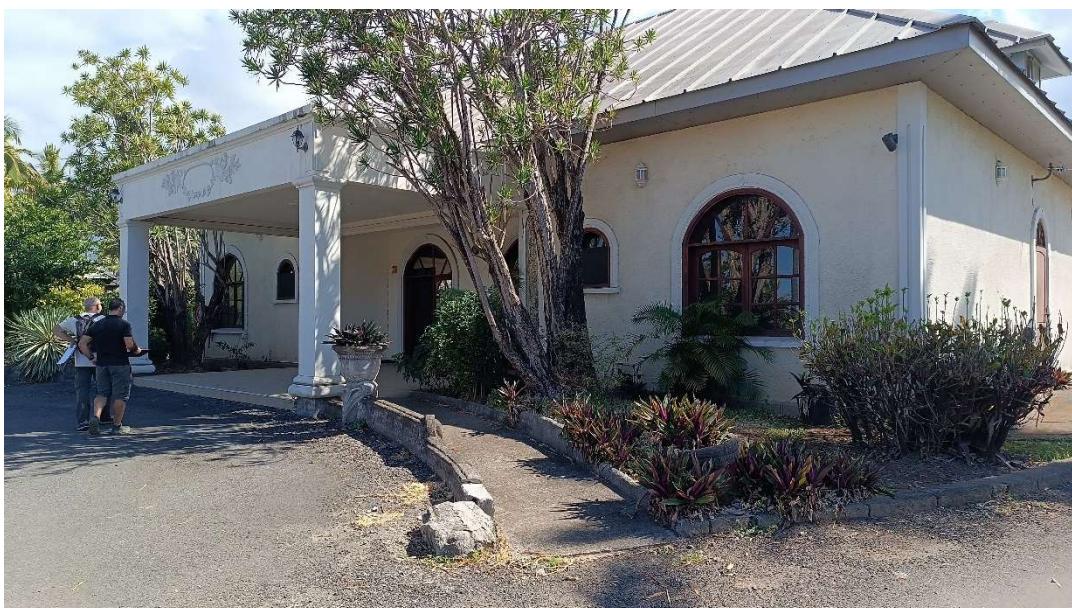
L'état des revêtements des cheminements béton aux abords du bâtiment d'accueil est correct et son accessibilité est assurée par la rampe face au parking.

Bâtiment d'accueil et rampe PMR.

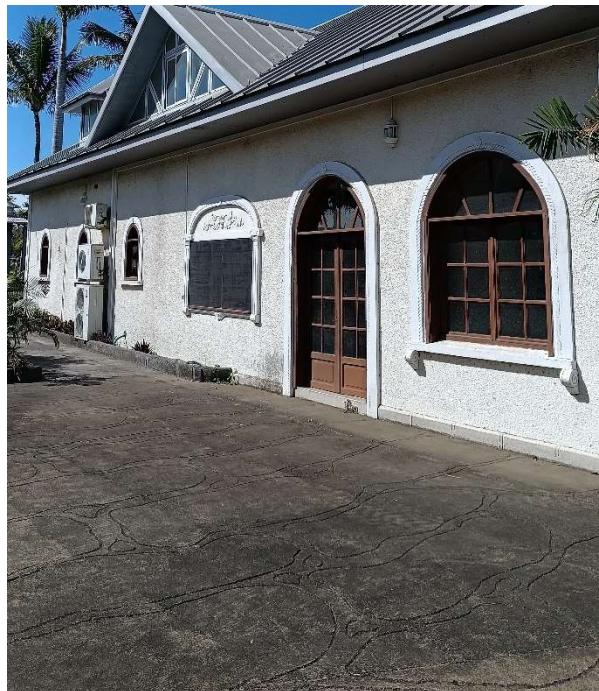
Revêtement béton à l'arrière du bâtiment d'accueil.

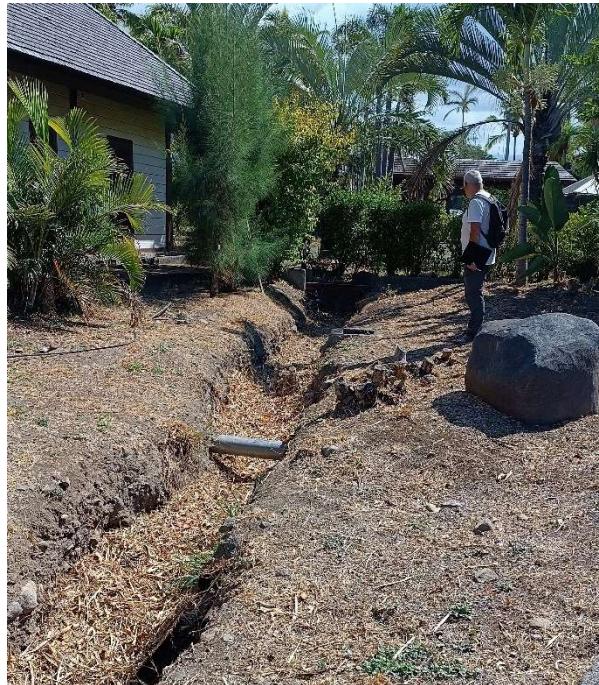
Fossé

Nous n'observons pas de réseaux EP visibles à l'extérieurs des bâtiments. Ceux-ci sont par ailleurs dépourvus de gouttières. Un fossé et des noues existantes semblent être dédiés à la gestion d'eaux pluviales.

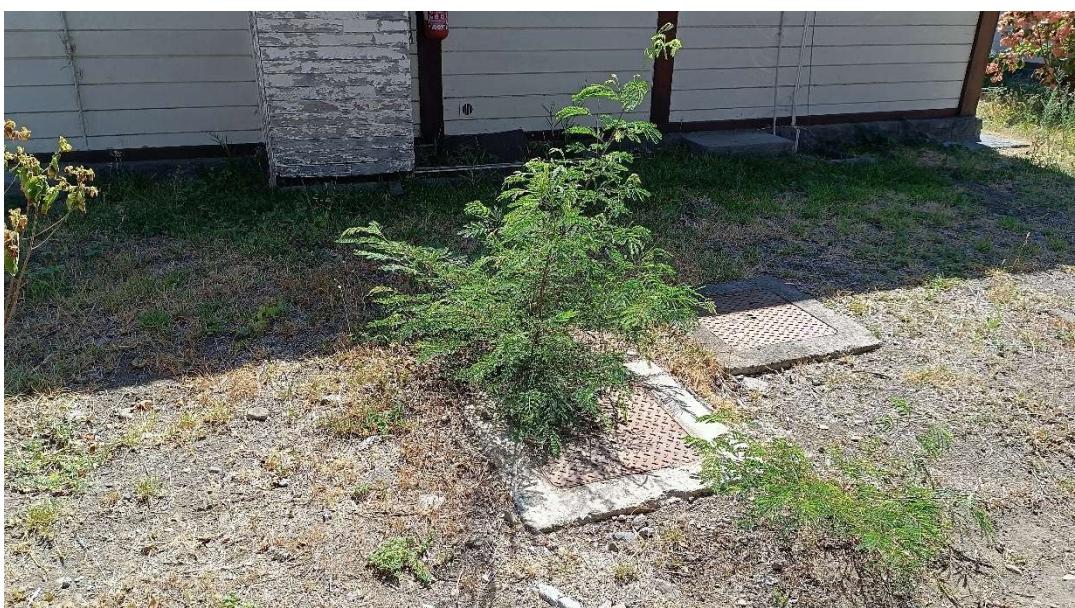
Des regards EU sont visibles à l'arrière des bâtiments. Des investigations complémentaires devront déterminer s'ils sont raccordés au réseau d'assainissement collectif via l'arrière du collège et le quartier résidentiel de Pierrefonds, ou bien si le domaine traite ses eaux usées avec un assainissement autonome. Il est plus probable qu'il est conservé un assainissement autonome depuis l'origine, et que celui-ci soit désormais suranné et vétuste.

Regards à l'arrière des bâtiments

- 1 scénario raccordement sur le réseau collectif situé au niveau du lotissement à l'arrière du nouveau collège Saint Charles, en gravitaire ou avec nécessité de relevage.
- 1 scénario raccordement sur système autonome compact avec dimensionnement 41 chambres et restaurant 100 couverts service midi et soir, soit 150 EH (équivalent-habitant).

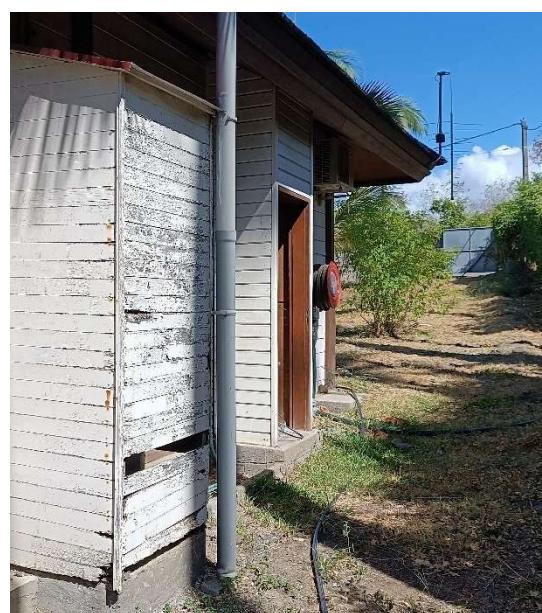
Le premier poteau d'incendie est à plus de 300 mètres au bord de la RD 26 au niveau du parking après le Centre Intercommunal d'Action Sociale en remontant vers l'Entre-Deux. L'hypothèse d'un raccordement avec le réseau d'irrigation SAPHIR ne peut être retenue à cette fin, son diamètre est insuffisant (PVC90). Un RIA est existant.

L'ensemble des réseaux AEP et d'incendie seront remis à neuf depuis un regard compteur disposé le long de la RD 26.

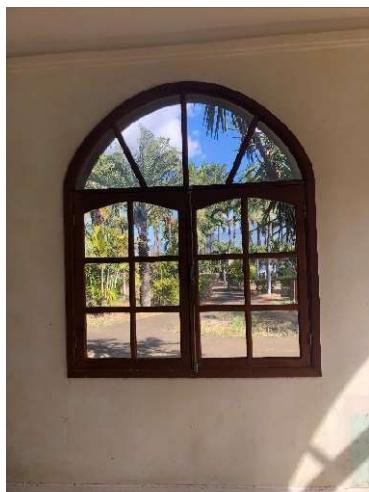
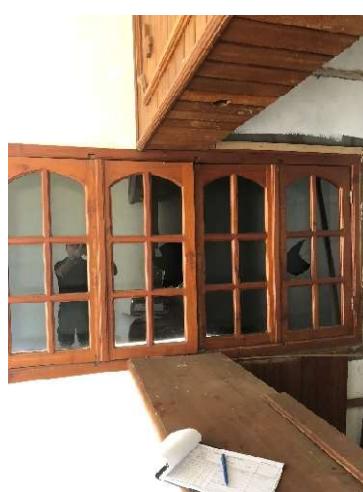
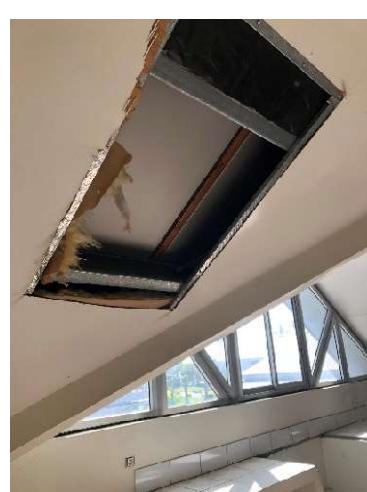
La menuiserie extérieure et intérieure est en bois de belle facture mais souvent dégradée ou volée, remplissage par simple vitrage dont la qualité sécurit ne semble pas assurée. Cette menuiserie fera l'objet d'une révision générale, ajustages, réglages, remplacement du vitrage non conforme, remplacement des volets volés.

Bois deux vantaux vitrés+ imposte, menuiserie aluminium sous combles

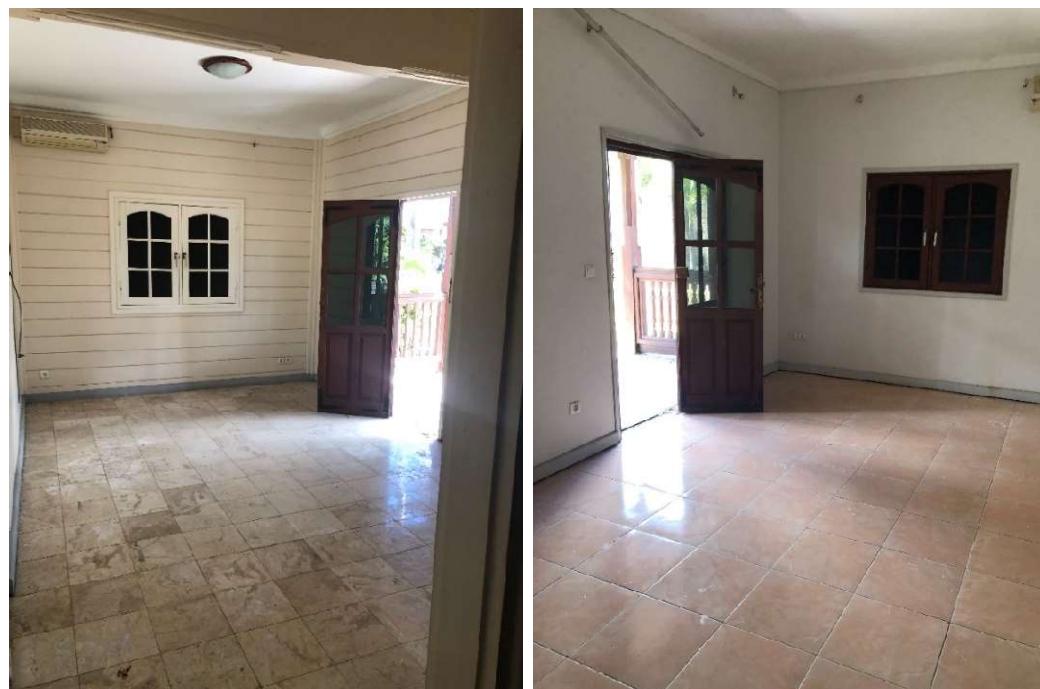
Carrelage 30x30 d'origine dans les chambres (26/41): En bon état

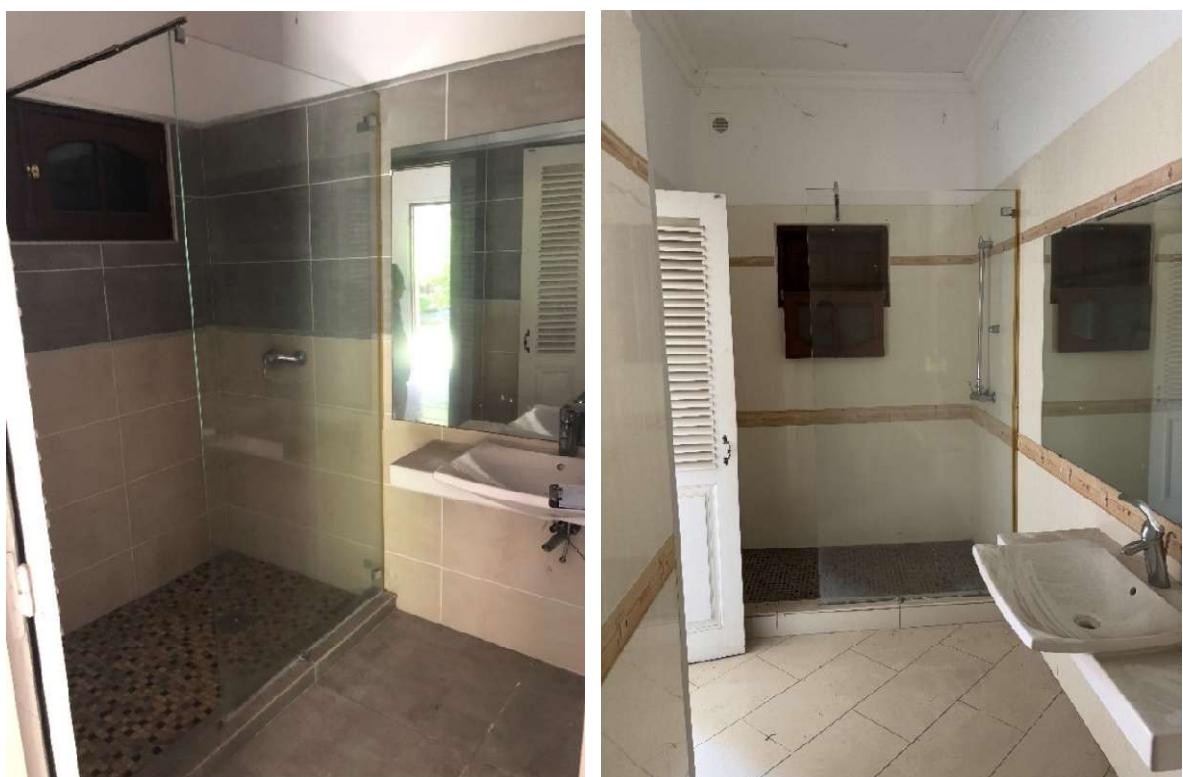
Faïence 44 x 25 sur h = 2,30m + peinture
Carrelage au sol + douche à l'italienne

Améliorations possibles

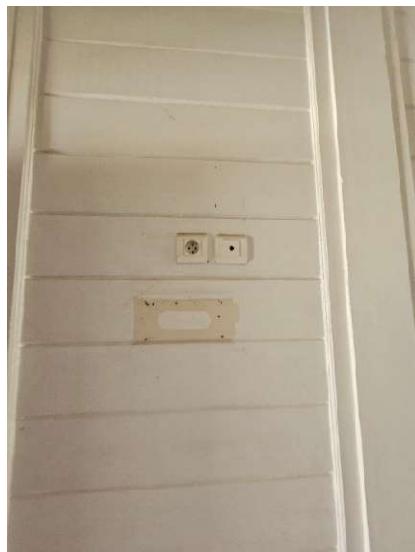
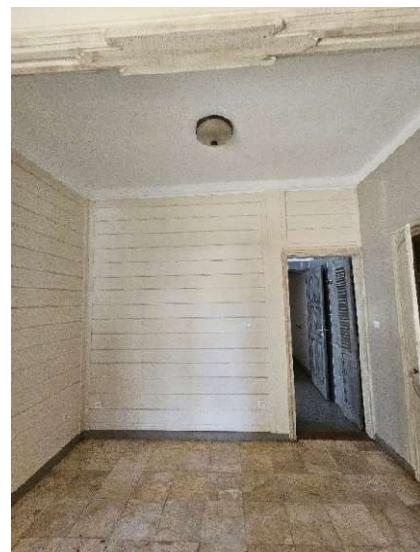
L'éclairage des chambres est vieillissant et le marquage de conformité EN n'a pu être observé

Les luminaires seront remplacés dans leur intégralité afin de répondre aux critères décoratifs qui seront définis ultérieurement.

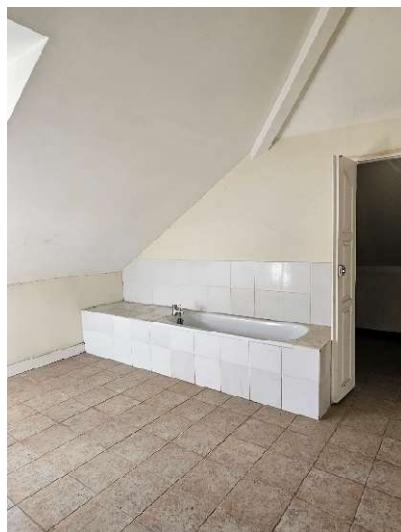
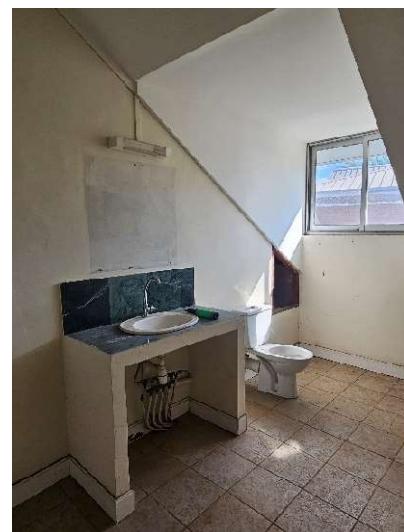
Les équipements sanitaires sont très vétustes et ne sont pas adaptés aux personnes à mobilité réduite. Ils seront tous déposés et évacués.

Des appareils sanitaires neufs, équipés de robinetterie hydro-économique, et adapté aux PMR, seront mis en œuvre en fonction des nouveaux aménagements.

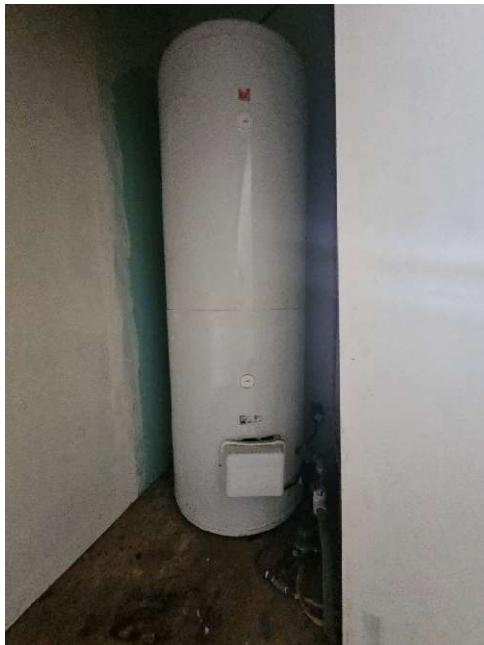
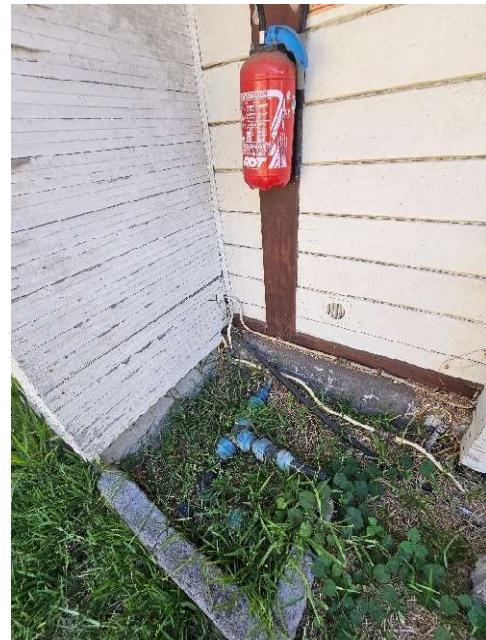
La production d'eau chaude est actuellement réalisée par un cumulus électrique ne présentant pas de défaut apparent mais restant très énergivore.

Il sera prévu la dépose et l'évacuation du chauffe-eau et la mise en œuvre d'une production d'eau chaude solaire pour le restaurant et le bâtiment réception.

Pour les bungalows il sera prévu des ballon ECS thermodynamique ayant un meilleur rendement.

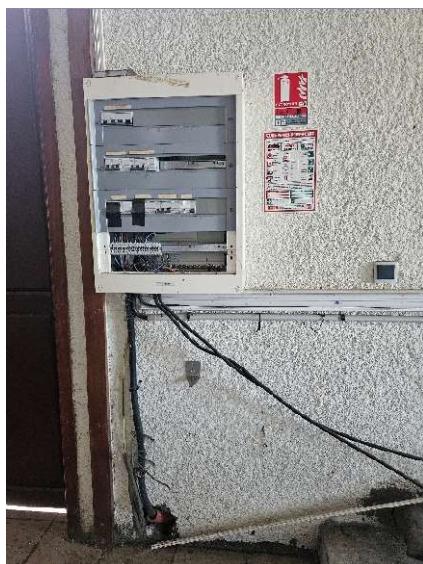
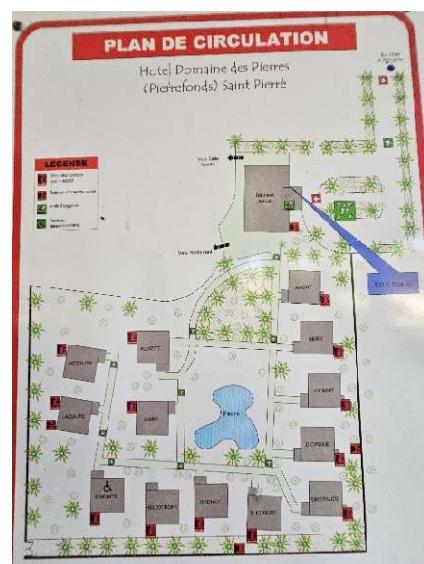
Les plans d'évacuations et d'interventions existants sont conformes mais devront être mis à jour tenant compte des nouveaux aménagements.

Il sera prévu le remplacement de l'ensemble des plans et extincteurs en quantité suffisante et tenant compte des classes de feu à traiter en fonction de leur implantation.

Le système RIA est existant et sera remis en service
